大場川
県道加藤平沼線以南

〔栄町、保、中野地区〕

連携施策

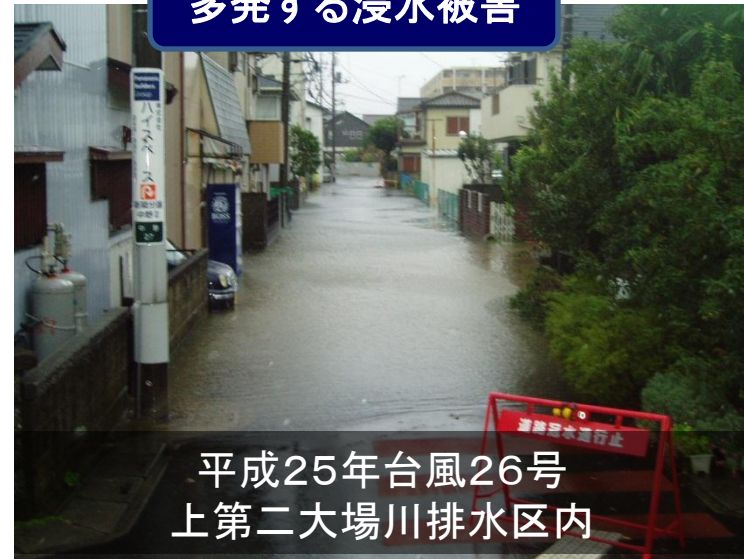
多発する浸水被害

平成25年台風26号
上第二大場川排水区内
