多発する浸水被害

〔吉川駅南地区〕

連携施策

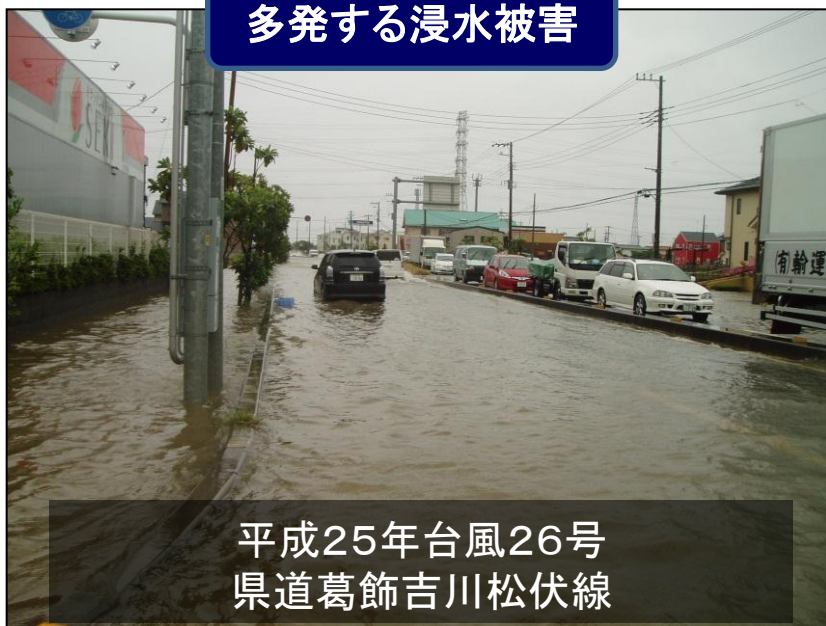
平成25年台風26号
県道葛飾吉川松伏線

- ・県道葛飾吉川松伏線は、周辺地区に比べて低地で、出水時には内水浸水被害が発生しやすい状況である。
- ・上記県道を集水区域に含む吉川駅南雨水ポンプ場は、台風等の大量降雨時の県道における冠水を解消するために、排水能力の増強が必要である。
- ・美南調節池は、開発事業および河川事業の雨水流出抑制を兼ねた調節池であるが、未改修である第二大場川からの河川調節容量と、開発分の雨水流出抑制容量の配分が適切かどうか、検討が必要である。
