〔栄町、保、中野地区〕

連携施策

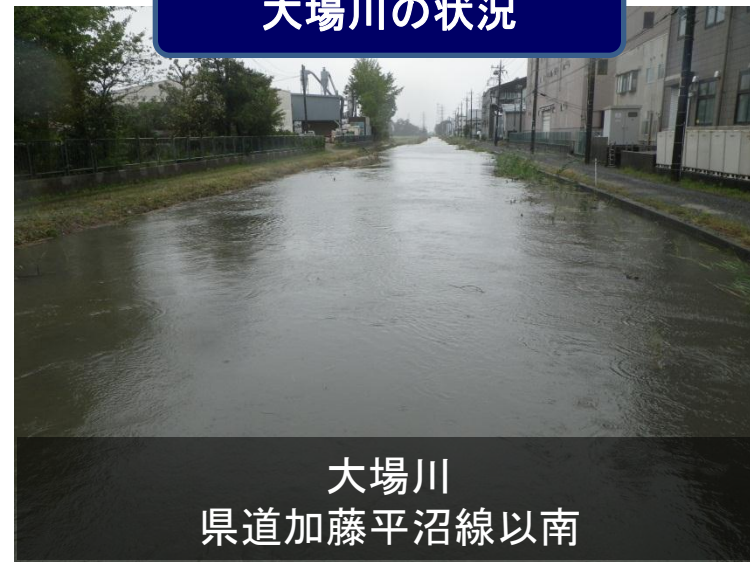
大場川の状況
