多発する浸水被害

〔吉川駅南地区〕

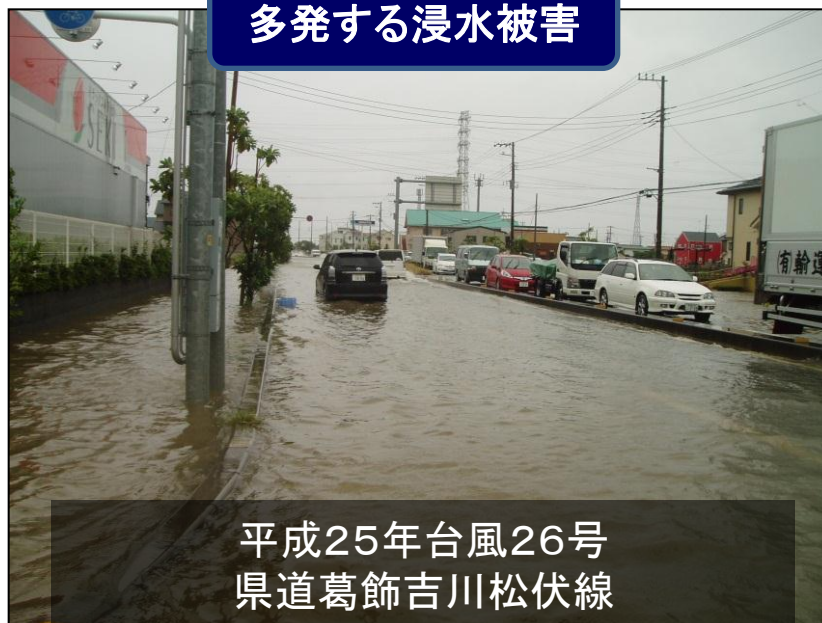
平成25年台風26号
県道葛飾吉川松伏線

- ・県道葛飾吉川松伏線は、周辺地区に比べて低地で、出水時には内水浸水被害が発生しやすい状況である。
- ・上記県道を集水区域に含む吉川駅南雨水ポンプ場は、台風等の大量降雨時の県道における冠水を解消するために、排水能力の増強が必要である。
- ・美南調節池は、開発事業および河川事業の雨水流出抑制を兼ねた調節池であるが、未改修である第二大場川からの河川調節容量と、開発分の雨水流出抑制容量の配分が適切かどうか、検討が必要である。

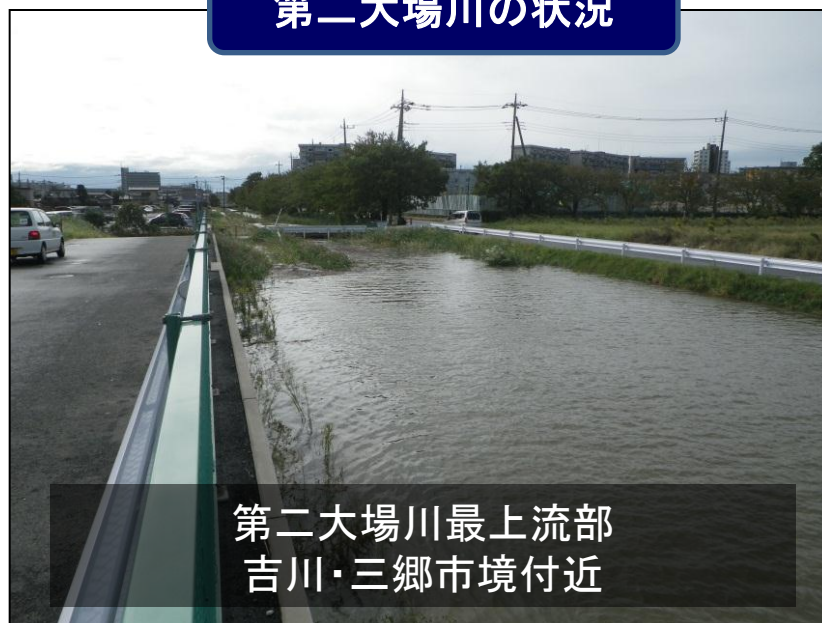
第二大場川の状況

第二大場川最上流部
吉川・三郷市境付近
