## 資料 13 既存学校給食調理場現況図

### ■ 関小学校

■ 栄小学校

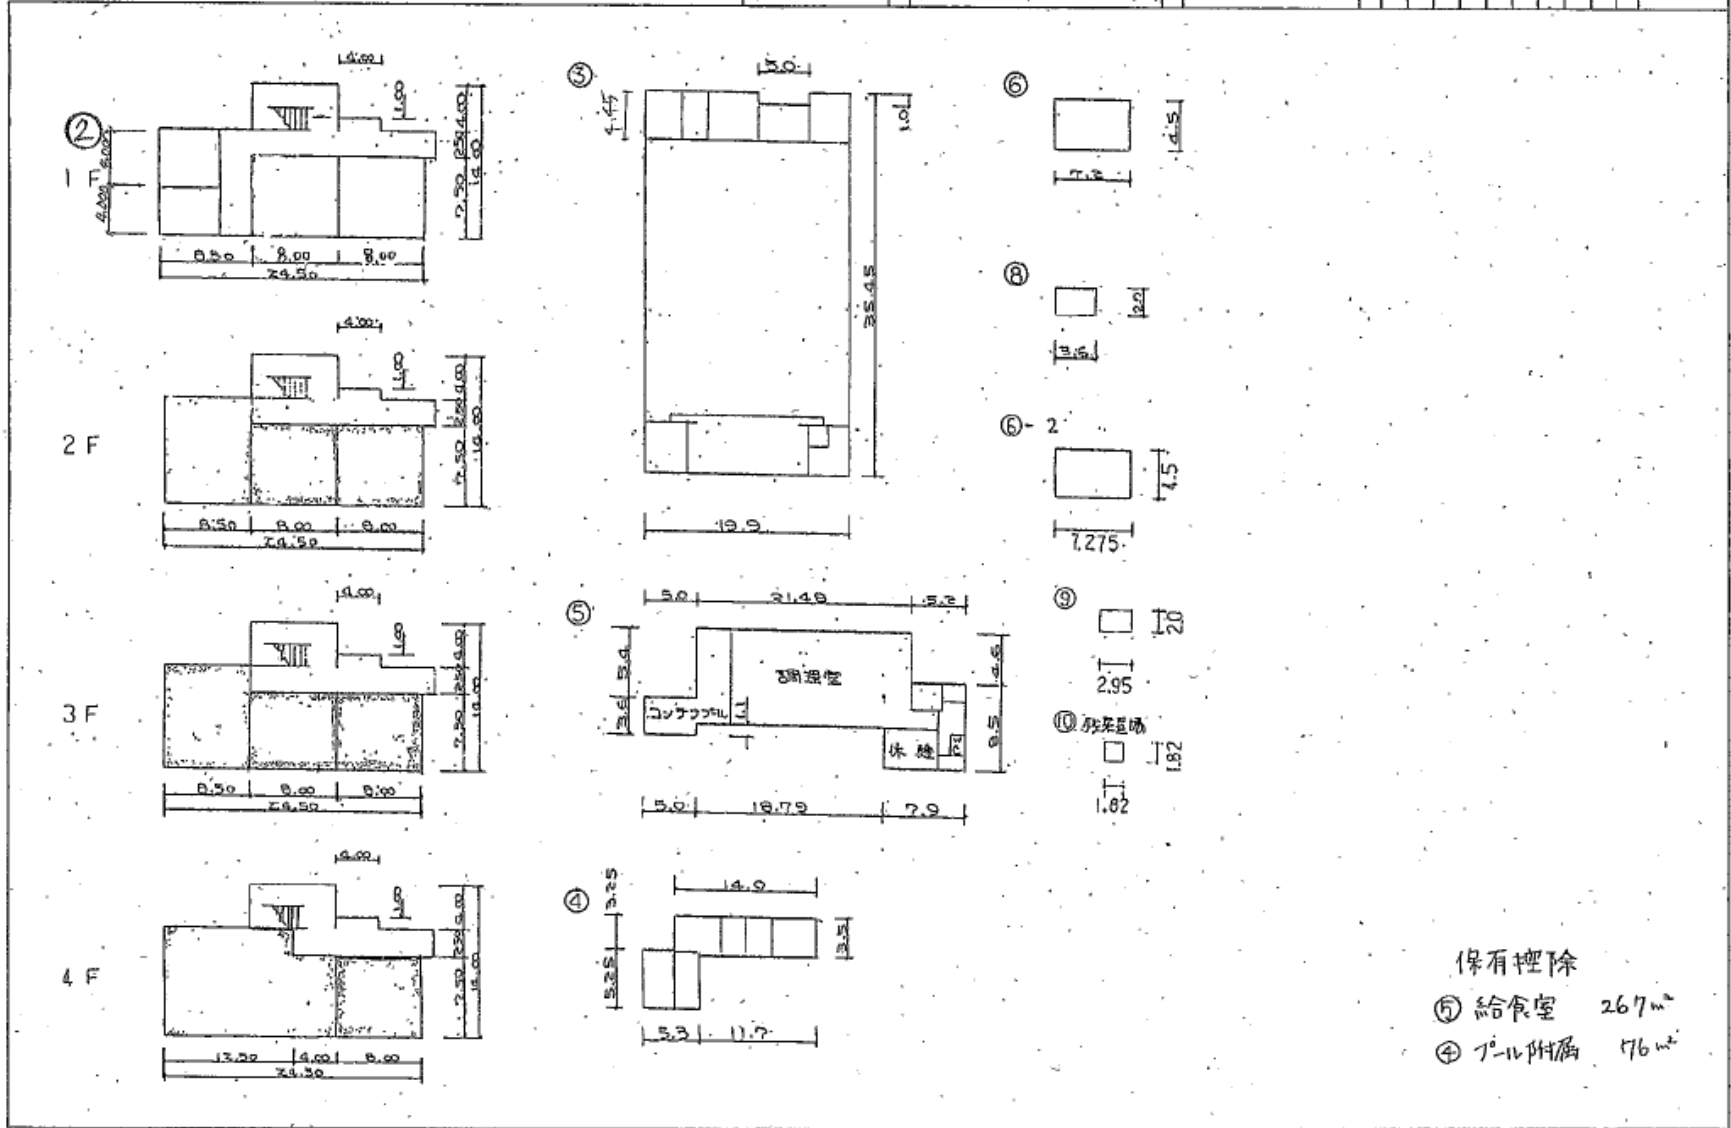
平面図	縮尺	1/600	学校名称	栄小学校	国土地理院番号	（市町村）	（学校）	整理番号			
	0	10		20		1	1		2	4	3
